Título:
PAVIMENTAÇÃO PARALELEPIPEDO PELO MÉTODO CONVENCIONAL EM DIVERSAS RUAS
NA ZONA URBANA NO MUNICÍPIO DE CAICÓ/RN

Endereço:
RUA GERALDO MAGELA, RUA SÃO SEBASTIÃO E RUA SÃO
JOSÉ, BOA PASSAGEM, CAICÓ/RN

Conteúdo:
DRENAGEM PLUVIAL E DETALHAMENTOS

Prancha:
07/07

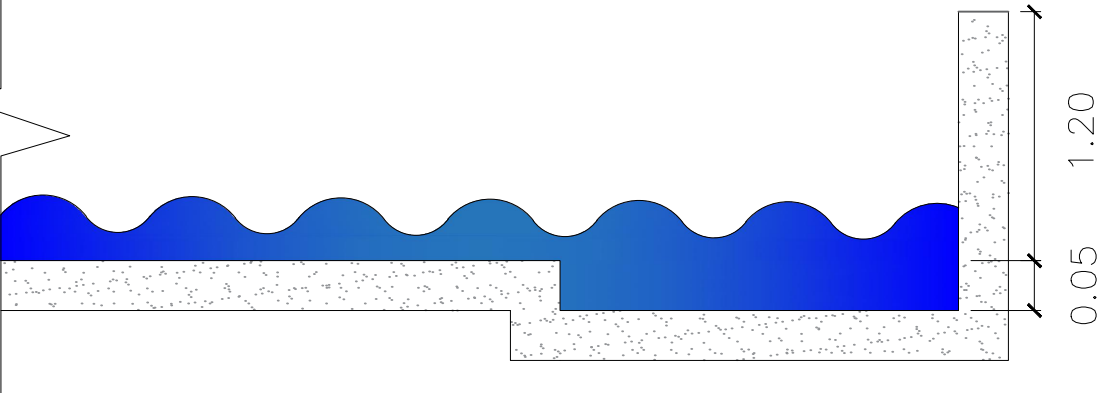
DRENAGEM PLUVIAL - RUA GERALDO MAGELA

Sentido de escoamento

CAIXA DE INSPEÇÃO
INTERCEPTA O CANAL
EXISTENTE
